Typenkunde

Kaufberatung für Peugeot 304 Coupé und Cabriolet

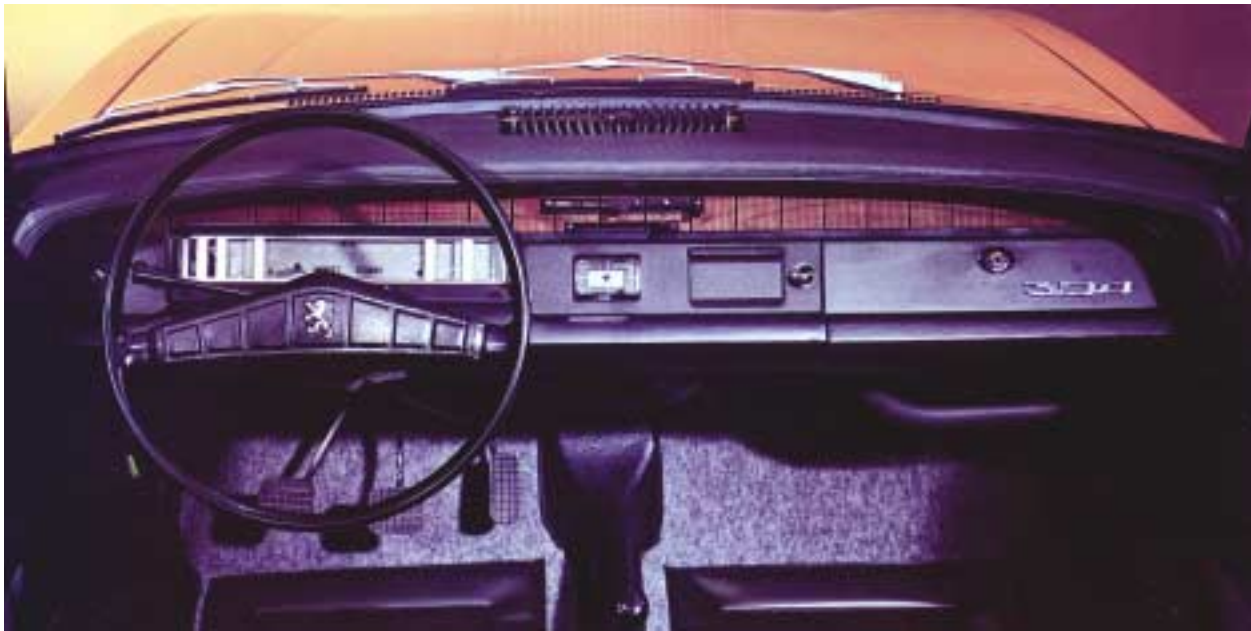
1973 verdrängte diese 304 S genannte Version das herkömmliche Modell aus dem Programm. Neben der höheren Leistung gab es auch eine Reihe von Änderungen in der Ausstattung: Das Breitband-Instrument (siehe oben) wurde durch Rundinstrumente mit Drehzahlmesser ersetzt, das Lenkrad erhielt eine stärkere Wulst und eine Sicherheits-

Aufprallzone (siehe unten), der Scheibenwischer hatte nun zwei Stufen, das Voltmeter wurde durch eine Ladekontrollleuchte ersetzt, Felgen und Radkappen verändert, Rückfahrscheinwerfer, seitliche Blinker und Kopfstützen montiert, die Bremscheiben vorne wurden vergrößert und das Fahrzeug mit einer Zweikreis-Bremsanlage ausgerüstet etc.

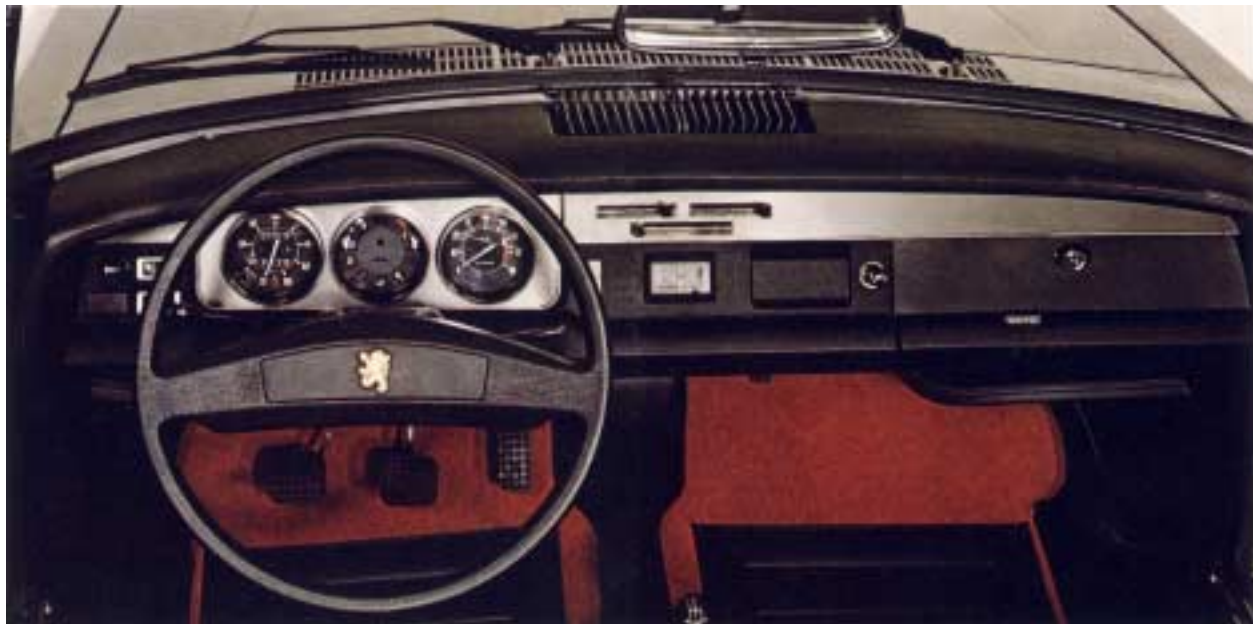
304 S Coupés und Cabriolets, die noch mit eigentlich für die 65 PS-Version bestimmten Teilen ausgestattet wurden, und die leicht am zusätzlich montierten Drehzahlmesser auf der Wulst des Armaturenbretts identifiziert werden konnten (ein derart ausgestattetes 304 Coupé steht beispielsweise im Museum Peugeot in Sochaux).

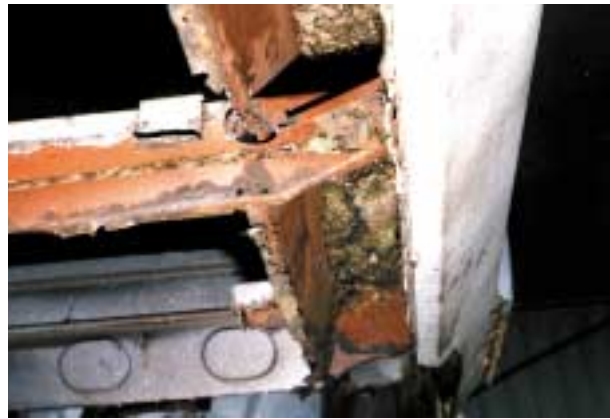
Auch der Ansatz von Türschwellerholm und Bodenblech sowie der Querträger unter den Vordersitzen sollte besonders gründlich inspiziert werden. An dieser Stelle treten zum Teil

ganz erhebliche Durchrostungen auf (siehe oben), weshalb man sich nicht scheuen sollte, Fuß- und Dämmmatten zu entfernen. Typisch für alle Cabriolets ist ein angerostetes Bodenblech unter den Fußmatten, was man aber nicht als allzu großen Mangel bewerten sollte – solange das Blech rund um die vier Befestigungspunkte für den Vorderachsträger keinen Rostbefall zeigt.

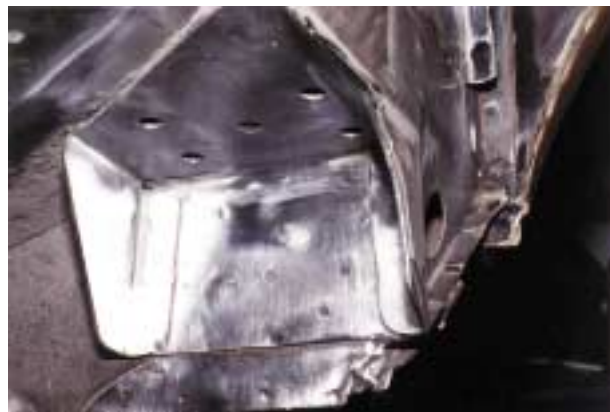
Problematisch kann auch die Hinterachse bzw. deren Aufnahme (siehe oben) werden. Der Grund liegt wiederum an permanenten Dreckablagerungen, die das Bodenblech in diesem Bereich stark angreifen. Mit einem langen Schraubendreher kann man sich auch hier Klarheit verschaffen.
